ÉTUDE DE CAS NUMÉRO 49

CONTRÔLE DE LA CONDENSATION SUR LES FENÊTRES ET CHAUFFAGE PAR PANNEAUX RADIANTS

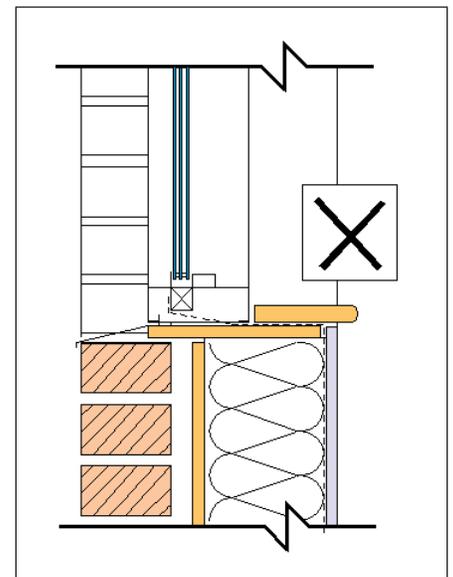
De plus, le vide d'air entre le placage et les jambages du bâti d'attente a été comblé de mortier (Figure 1). On a également remarqué qu'il n'y avait pas d'isolant sous l'appui de fenêtre et que le plan du vitrage se situait à environ 20 mm ($\frac{3}{4}$ po) à l'extérieur du plan de l'isolant dans le mur extérieur.

Figure 1 : Installation mal exécutée

Bien qu'un taux d'humidité intérieur plus faible et une pression intérieure supérieure aient amenuisé le problème de condensation partout, ceux-ci n'étaient pas la cause principale du problème de condensation. Même la pose au même endroit d'une fenêtre de rechange dotée d'une coupure thermique améliorée n'a pas corrigé convenablement le problème de condensation. Il en est de même pour l'augmentation de la température du panneau radiant. Quant au diffuseur de plafond, celui-ci était trop éloigné de la fenêtre pour être efficace. L'amélioration la plus considérable s'est produite lorsqu'on a déplacé la fenêtre existante de 40 mm (1½ po) vers l'intérieur.

La norme CSA A440, Fenêtres, mentionnée dans le *Code national du bâtiment du Canada*, indique que le plan du vitrage des fenêtres doit se situer au plus loin dans le même plan que la paroi externe de l'isolant mural. Cette exigence est aisément satisfaite lorsqu'il s'agit de parements extérieurs minces comme le métal, le bardage de vinyle, le stucco, etc. Toutefois, lorsque l'on emploie un placage de brique, de la pierre ou tout autre parement épais, les dormants des fenêtres doivent être munis de prolongements ou d'autres méthodes de recouvrement de parement afin de répondre à l'exigence.

- Il faut toujours situer le dormant de manière à ce que le vitrage ne soit pas placé plus loin que le plan extérieur de l'isolant mural. Il s'agit là d'une exigence obligatoire du code du bâtiment et elle ne doit pas être ignorée.
- Dans le cas où les espaces à l'intérieur du bâtiment seraient chauffés à l'aide de panneaux radiants de chauffage au plafond,

- En présence de chauffage radiant par le plafond, le concepteur devra peut-être déplacer la fenêtre complètement vers l'intérieur afin de profiter des courants de convection muraux.
- Une option de rechange consiste à fournir un chauffage supplémentaire pour les vitrages et les dormants ou à prévoir un balayage d'air supplémentaire sur la surface intérieure des fenêtres par d'autres moyens.

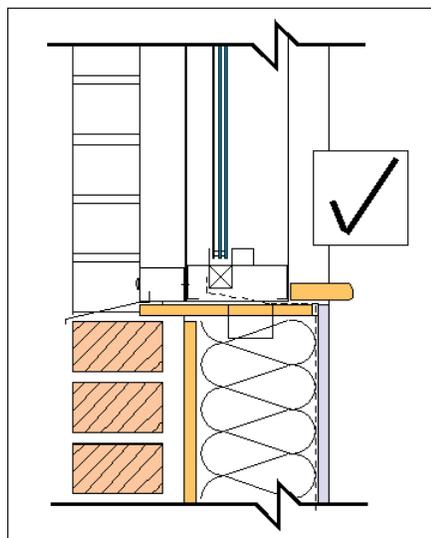
Figure 2 : Installation correcte
